**Komposiitvahelaed tulekahjuolukorras**

*Ülevaade tegelikest põlengutest*

# Cardingtoni tulekatsed

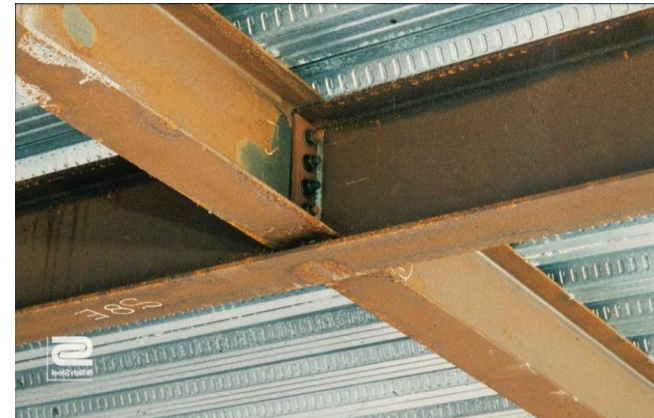
Talade omavaheline ühendus

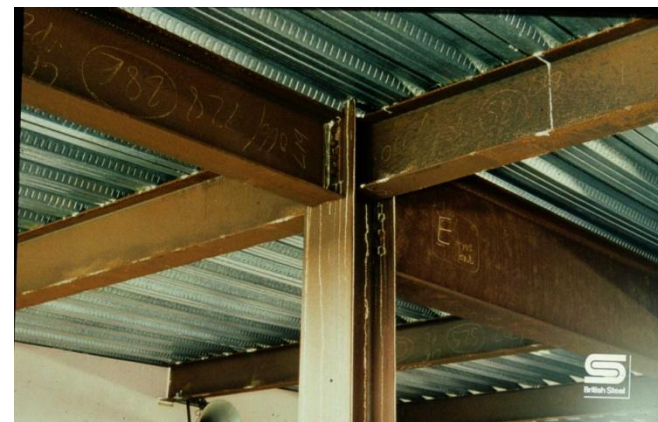
Tala ja posti ühendus

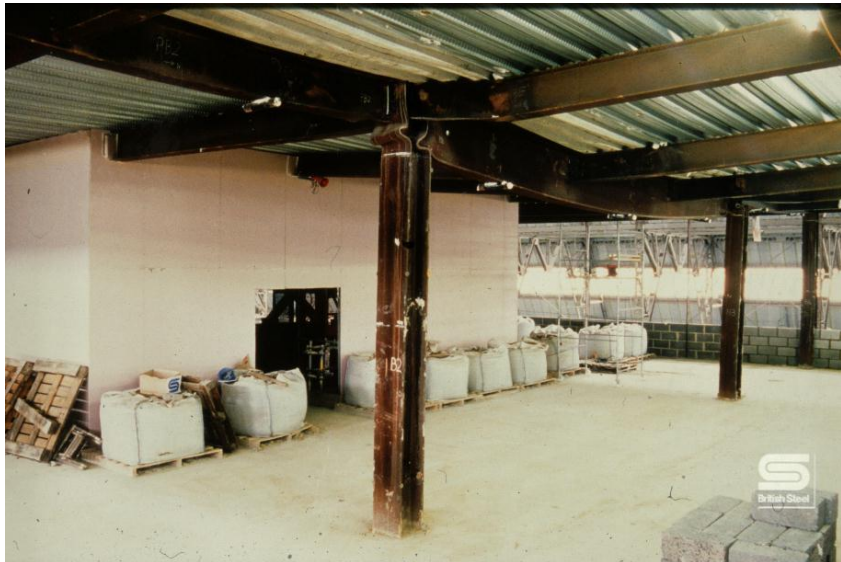
- **Vahelae kuumutatud osa deformatsioonid**

- **Kokkuvõte**
  - Tulekaitseta postiosa lõmastatud
  - Kohalik tõsine vigastus ei arenenud edasi üldiseks varinguks

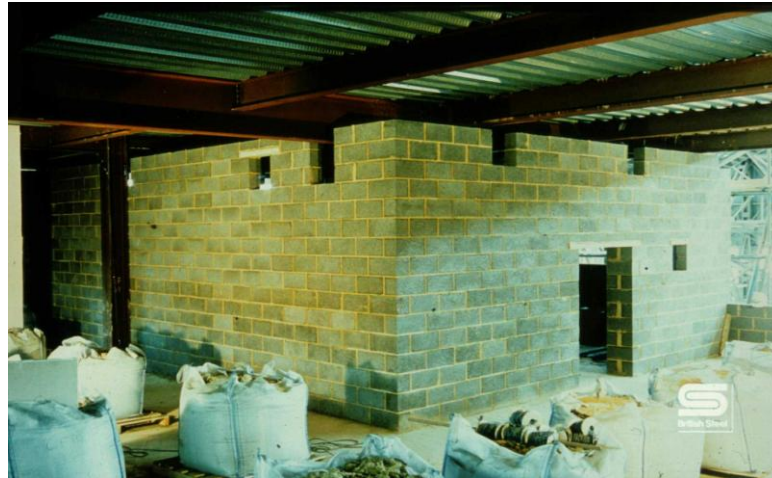
Põlemiskoormus puitlati  
virnadest on ekvivalentne  
 $45 \text{ kg/m}^2$

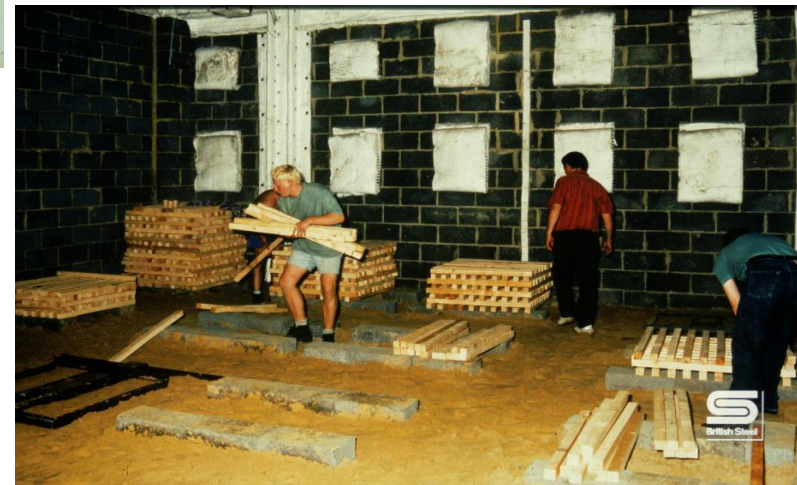
Sektsiooni seinad  
õõnesplokkidest

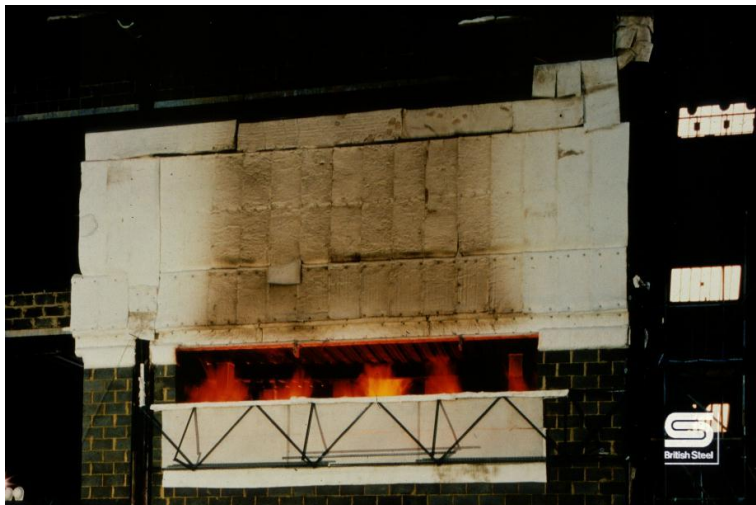
Katse käib

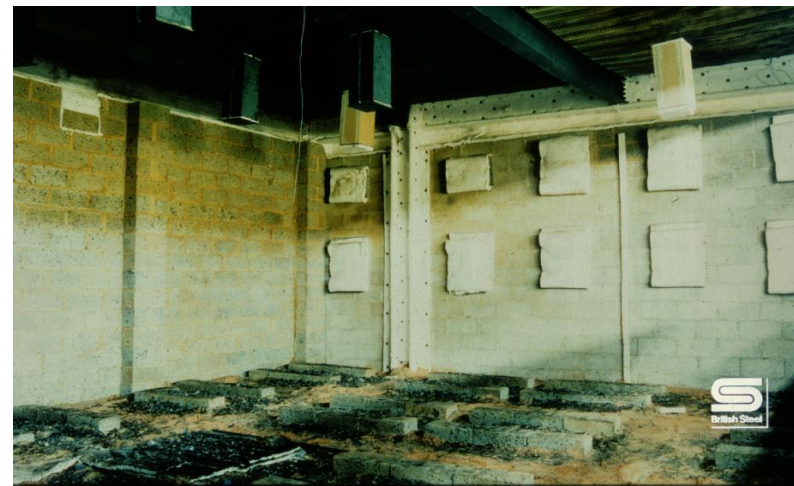
Deformeerunud  
vahelagi peale  
katset

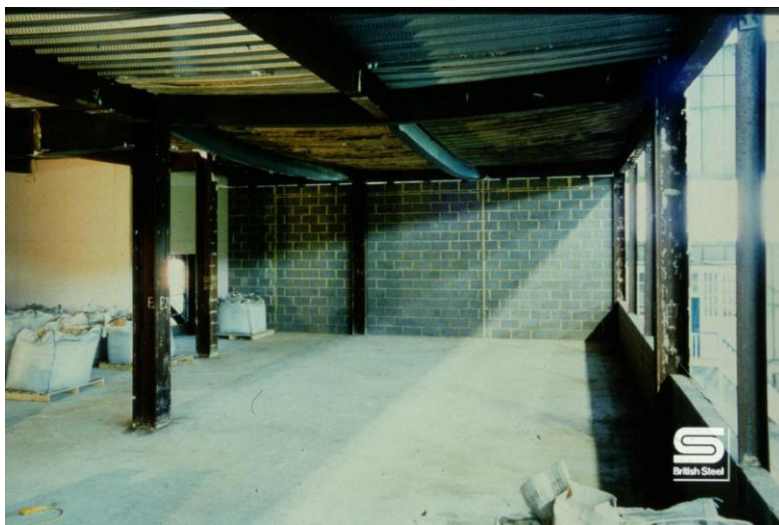
Komposiitvahelae kuumutatud  
osa deformatsioonid

- Kokkuvõte
  - Vaatamata terase kõrgele temperatuurile ei ole üldise purunemise ohtu, vahelae deformatsioonid on mõõdukad.

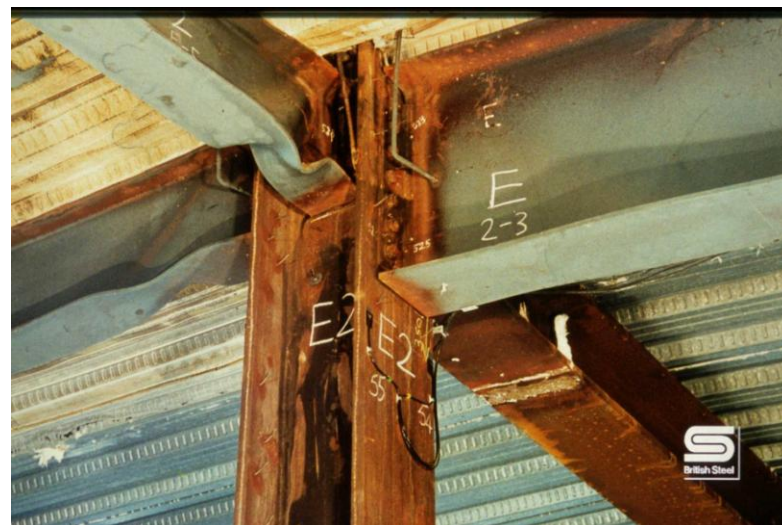
Tulekaitsega posti ümber olevate  
teraselementide deformeerunud olga

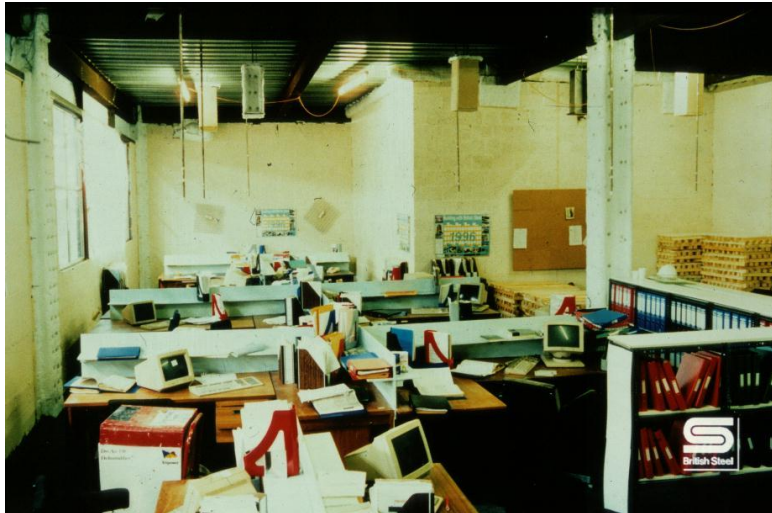
Avatäiteks on tavalised  
klaasitud aknad

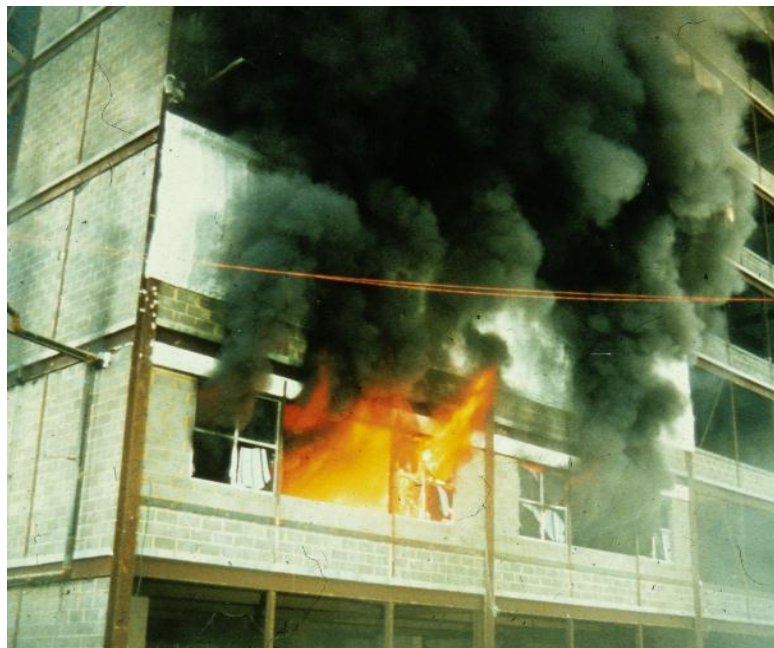
Põlengu algusefaas

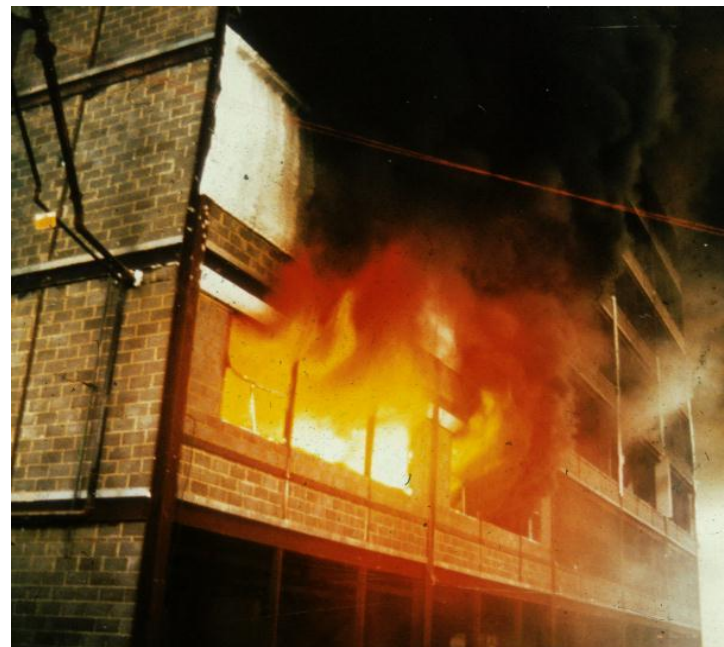
Täielikult välja-  
kujunenud põleng

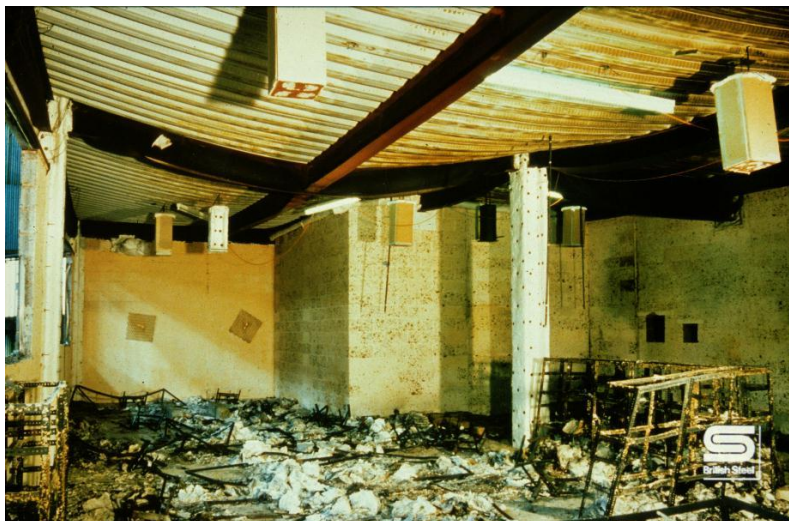
Kuumutatud komposiitvahelae  
osa deformatsioonid

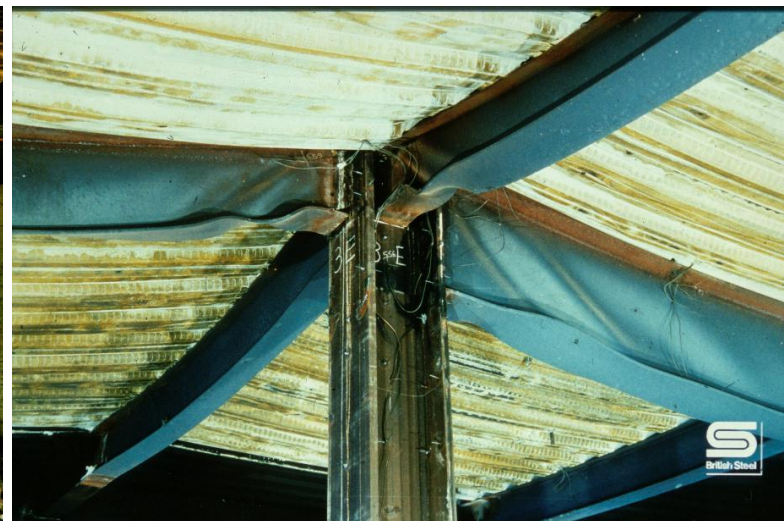
Deformeerunud terastalad tulekaitsega  
posti ümber

- Kokkuvõte
  - Vaatamata kõrgele temperatuurile ja suurele läbipaindele vahelae üldist varingut ei toimunud

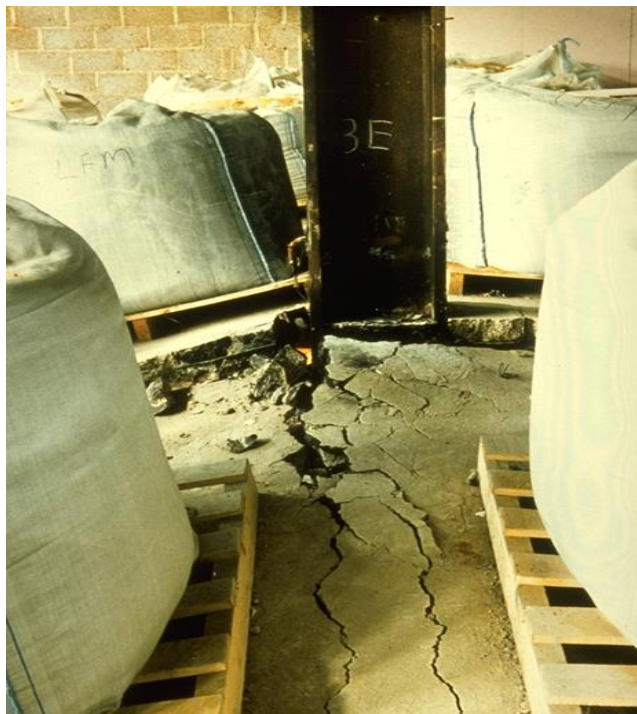
Pragunenud beoon ülekatteta  
paigaldatudarmatuuri kohal

- Kokkuvõte
  - Konstruktsiooni suur vigastustaluvus. Vaatamata beooni pragunemisele üldist varingut ei toimunud

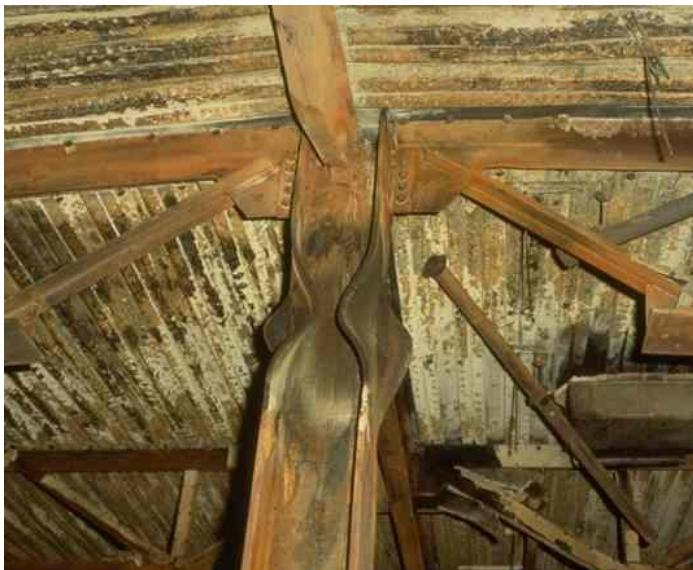
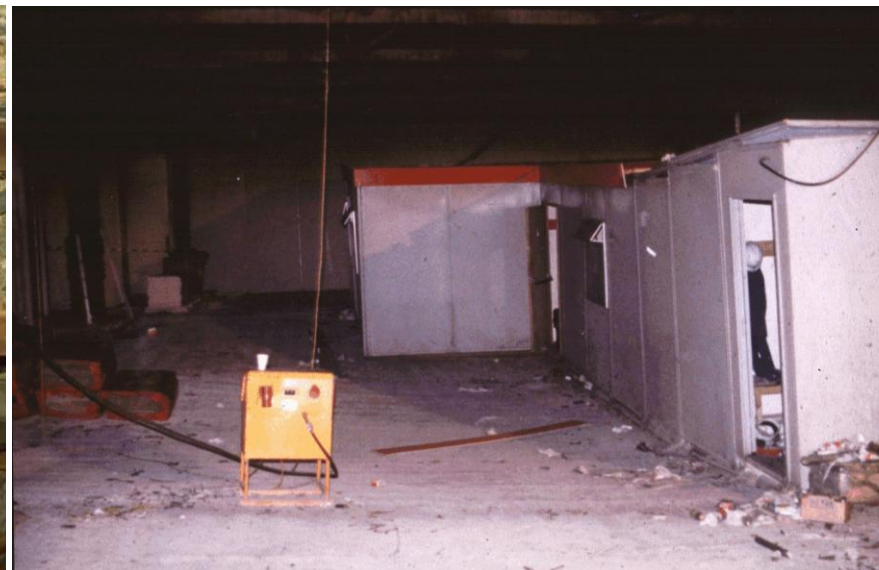
- **Broadgate tulekahju**
  - 14 korruseline komposiitvahelagedega büroohoone
  - Põlengu temperatuur üle 1000 °C
  - Vahelae oluline läbipaine (üle 600 mm), kuid varingut ei toimunud
